# EXCAVACIONES Y CONSOLIDACION EN EL RECINTO AMURALLADO DE CALAHORRA<sup>1</sup>

• J.Carlos Saenz Preciado • M. Pilar Saenz Preciado

# ESTRATO

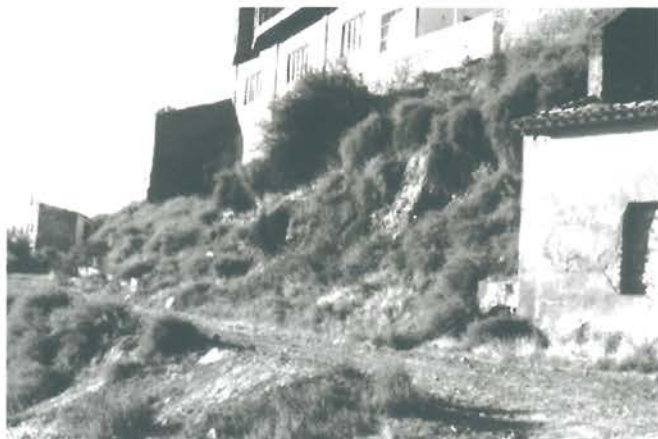
*Foto 1 - El sector de muralla situado en el camino de Bellavista antes de su excavación del Lienzo I*

Situado en el Camino de Bellavista (*Foto 1*) es, de los dos lienzos excavados, el que se conserva en mejor estado (*Foto 2*). Se ha recuperado un tramo de 22,70 mts. al que habría que unir aproximadamente otros 12/15 mts. que fueron destruidos en 1976. La altura máxima conservada alcanza en su cota más alta 2 mts. a la que hay que sumar los 70/80 cm. de media de la banqueta de fundación. La muralla fue realizada mediante un doble lienzo,

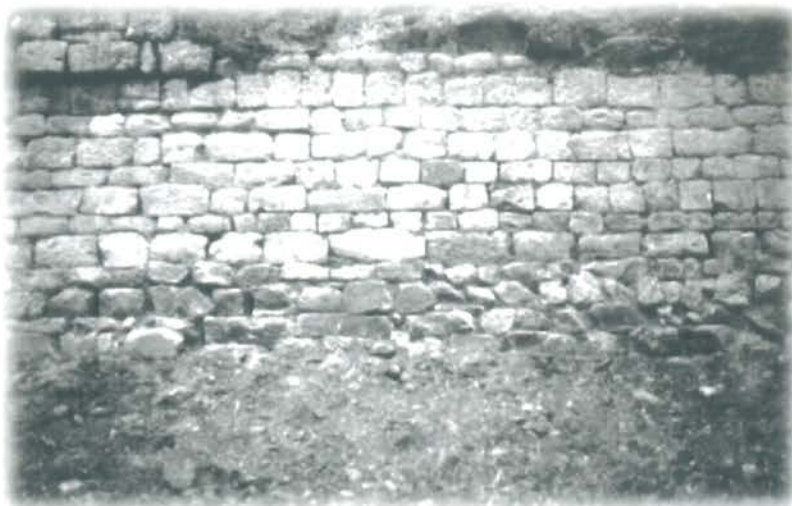
*Foto 3 -Detalle del Lienzo I*

La técnica utilizada en un aparejo de opus vittatum de gran calidad, bien tallado y dispuesto en hiladas regulares, en las que se alterna algún sillar de tamaño mayor, aunque en algunos casos hemos podido apreciar una disposición "a sogá y tizón" (Foto 3). Las hiladas de pequeños sillares escuadrados son de dimensiones variables, aunque la longitud más normal se sitúa en torno a 24 ó 36 cm. con una altura de las hiladas que varía entre 18 ó 24 cm., exceptuando los grandes sillares (120 x 60 cm. de longitud y 60 cm. de anchura media) que remarcan la presencia de tirantes de unión entre los dos lienzos.

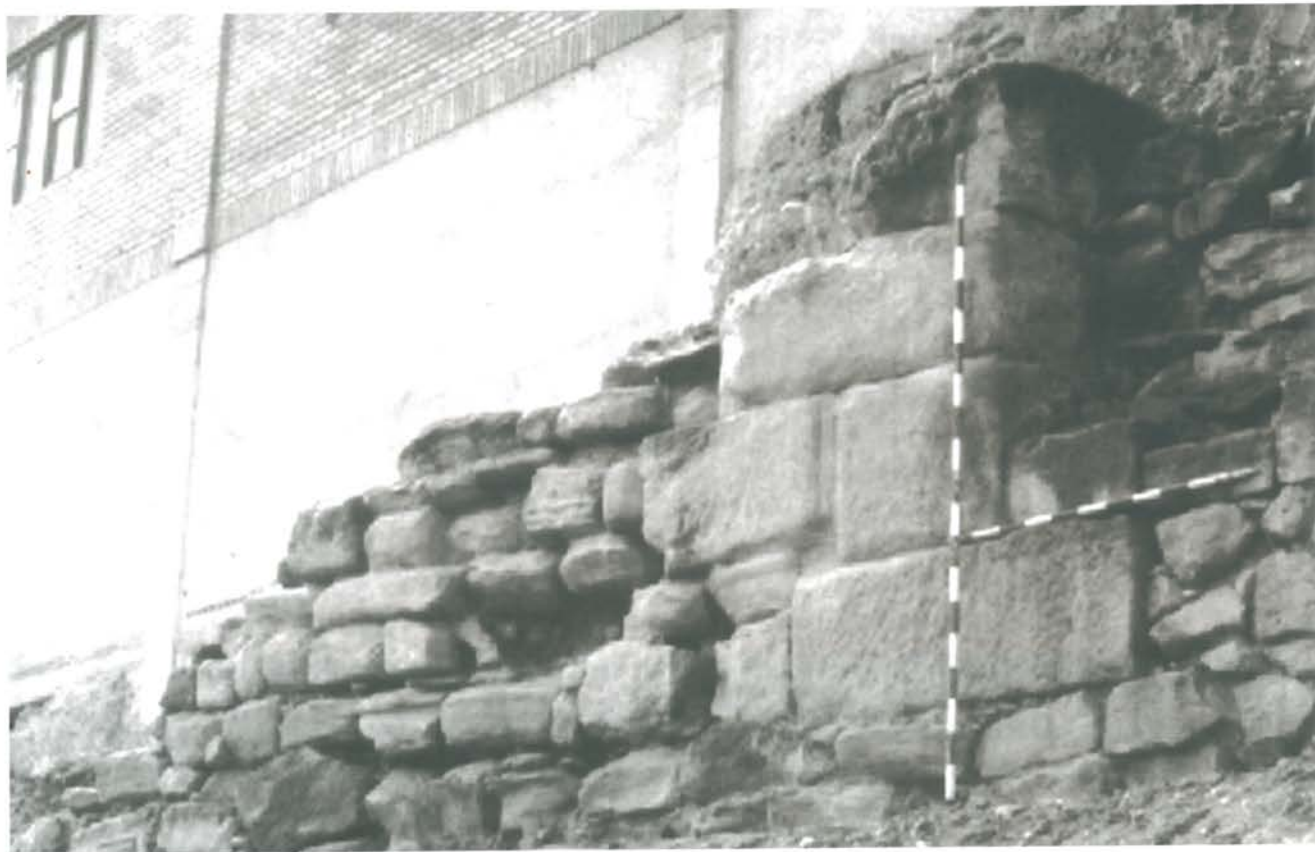
*Foto 4 -Detalle del Lienzo I en el que se aprecia uno de los muros transversales de la muralla.*

Los dos paramentos se encuentran unidos y trabados por muros transversales de trecho en trecho, de uno de los cuáles hemos localizado su arranque (Foto 4). La función de estos muros o tirantes es crear unos espacios o cajones macizos y estancos que aportaban a la muralla una gran consistencia y solidez al posibilitar una anchura media de la muralla de 5 mts., que hemos de considerar-la como de las mayores conocidas de la península (Foto 5), sólo comparables a las de Caesaraugusta (4,50-6,40 mts.) e Iruña (4,5,40 mts.).

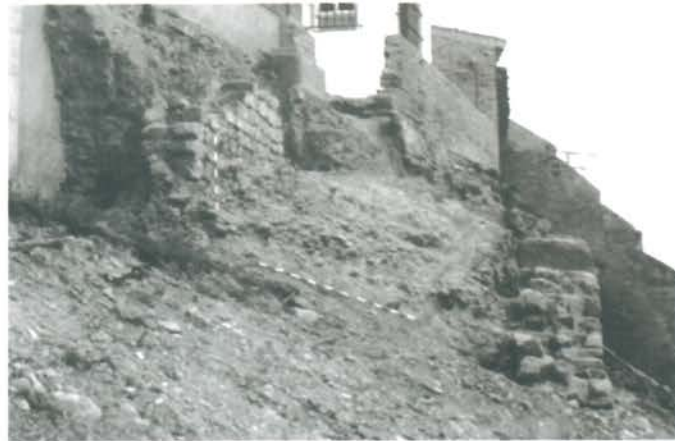
Foto 5 -Corte del Lienzo I en el que se aprecian los dos paramentos que forman la muralla.

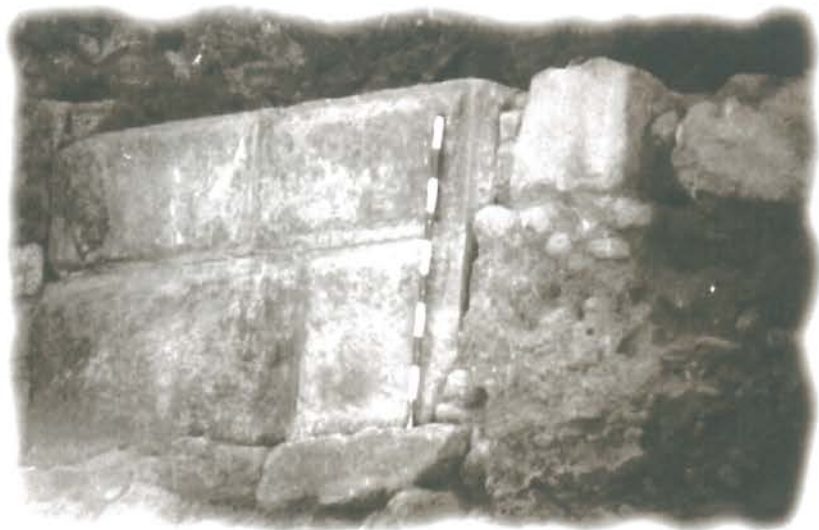
Foto 6 -Sillares almohadillados reutilizados en el paramento del Lienzo II.

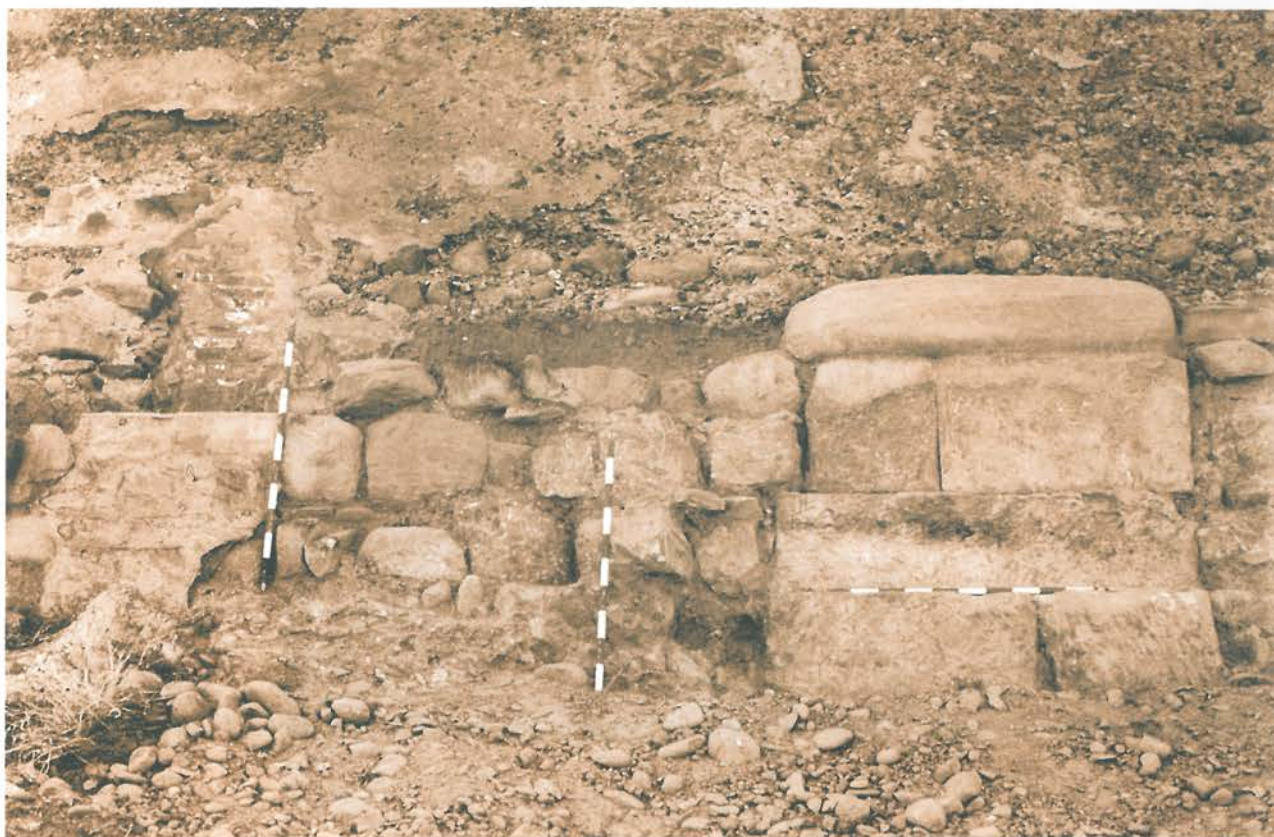
Foto 7 Detalle de la banqueta de cimentación del Lienzo II.

**4** ~ Consolidación de los lugares donde era necesario garantizar la estabilidad de los lienzos excavados, especialmente el denominado Lienzo II cuya banqueta de cimentación se encontró muy alterada, trabándola con mortero de cemento mimetizado con arcilla y sustituyendo alguna de sus piedras quebradas con otras aparecidas en el lugar. sin que se alterase en absoluto la estructura primitiva.

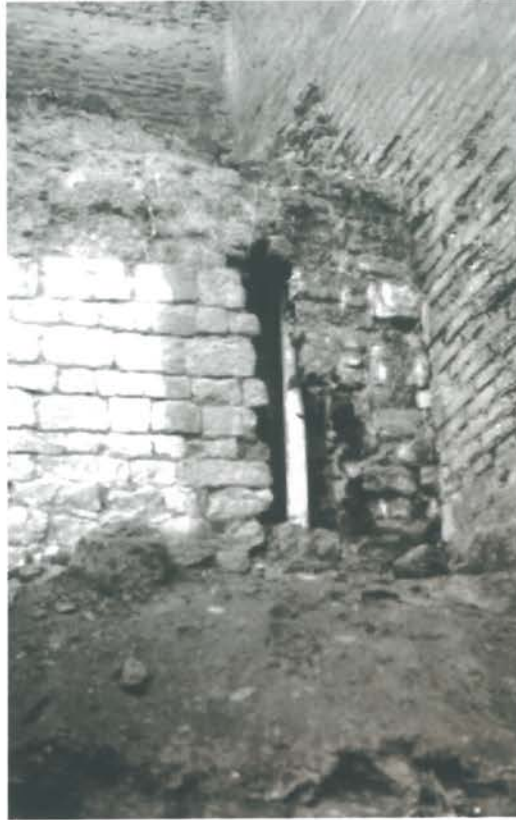
*Foto 8 -Detalle de uno de los desagües situados en el Lienzo I antes de la restauración.*

**2** ~ Eliminación de los desagües de las casas situadas en la C/ San Blas que atravesaban los paramentos de la muralla y que aparecieron en el trascurso de la excavación actual. Igualmente se ha procedido al saneamiento, sustitución y consolidación de las cimentaciones de las tapias traseras de estos solares, evitando de esta manera que quedasen zonas descubiertas factibles a la erosión del agua como sucede en el Lienzo II, o instalando una

canaleta de desagüe que drenase el terreno como en el caso del Lienzo I.

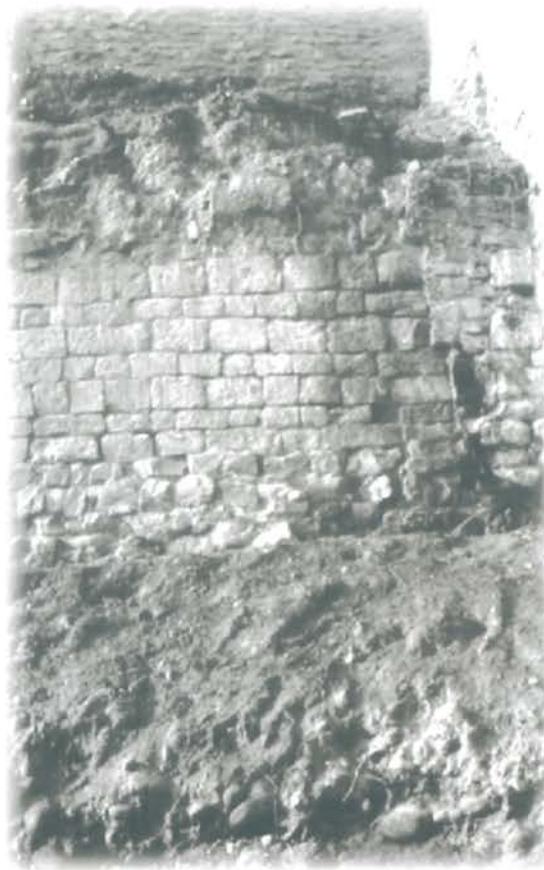
*Foto 9 - El mismo desagüe después de la restauración.*
